Turismo, urbanização e erosão costeira: um estudo sobre a requalificação da Orla de Matinhos

Resumo

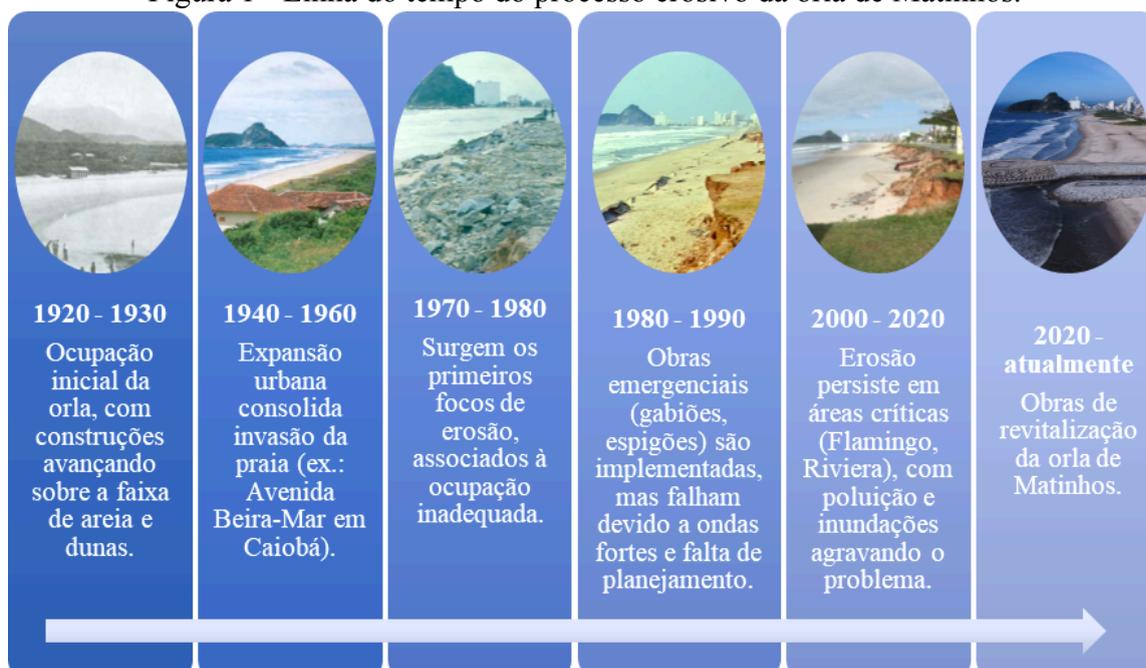
A erosão na orla do Balneário Caiobá resulta principalmente da ocupação desordenada sobre a faixa dinâmica da praia e da destruição das dunas frontais, essenciais para a proteção costeira. Esse processo teve início com a intervenção humana no local ainda no início do século XX. A Figura 1 apresenta uma linha do tempo com imagens que revelam o avanço da ocupação sobre a praia, alterando a linha de costa natural e desencadeando processos erosivos persistentes (AMB, 2010).

Figura 1 - Linha do tempo do processo erosivo da orla de Matinhos.

Ao longo dos anos, diversas obras de contenção à erosão costeira foram implementadas, como muros, soleiras e espigões em gabião. No entanto, muitas dessas estruturas demonstraram fragilidade, sendo frequentemente danificadas ou destruídas por eventos de ondas mais intensas, o que demandou reconstruções sucessivas e revelou um ciclo vicioso de intervenção e degradação. Até 2010, conforme destacado pela AMB, não foram identificados estudos que realizassem levantamentos sistemáticos ou análises críticas dessas obras, impossibilitando uma avaliação adequada de seus acertos e falhas. Essa carência de avaliações técnicas contribuiu para a perpetuação de soluções paliativas e de alto custo, sem um embasamento sólido para orientar futuras intervenções (AMB, 2010).

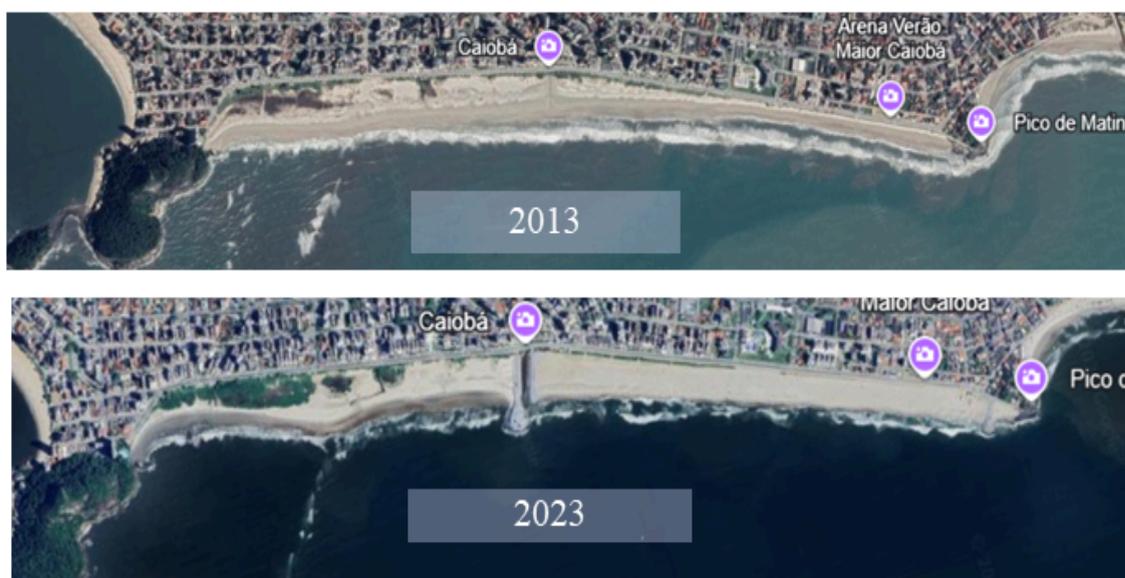
A revitalização da orla de Matinhos (2020-2024) buscou conciliar proteção costeira e requalificação urbana através de um conjunto integrado de intervenções. O projeto combinou a instalação de estruturas semirrígidas com engordamento artificial das praias para reposição sedimentar, complementado por sistemas de macrodrenagem e microdrenagem para controle de alagamentos, além de intervenções urbanísticas como pavimentação. Contudo, conforme apontado pela UFPR (2020), a ausência de embasamento técnico adequado nas propostas compromete a previsibilidade dos impactos sobre os elementos patrimoniais locais, a manutenção dos serviços ecossistêmicos e o potencial turístico da área.

Figura 2 - Antes e depois da obra de requalificação da Orla de Matinhos.

As intervenções realizadas entre 2020 e 2024, como o engordamento artificial das praias e a instalação de estruturas semirrígidas, refletem uma tentativa de superar os métodos tradicionais de contenção, que se mostraram insustentáveis a longo prazo. No entanto, a falta de embasamento técnico adequado, conforme destacado pela UFPR (2020), levanta
